## 5. Reference

Firma zrealizovala celou řadu sanací. Mikrovlnnou technologií byli likvidováni dřevokazní škůdci jako dřevomorka domácí, plísně, tesařík krovový nebo červotoč. Touto technologií bylo také vysušeno mnoho zaplavených objektů. Níže uvedené objekty jsou pouze malou ukázkou našich služeb, spíše těch zajímavějších.

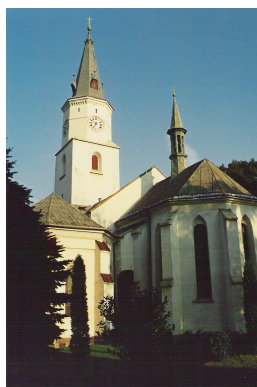
**Farní kostel Narození P. Marie** ve Starém Bohumíně, zajímavý i tím, že 7.10.2004 byl za velké slávy opět prohlášen poutním místem. Zde se právě jedná o situaci, kdy v minulosti byla vyměněna krytina, ale zbytek ponechán. Moc dlouho nevydržela, už zase teče, ale vlhkost nebyla dostatečná pro rozvoj hub. Tuto práci provádíme postupně po etapách vzhledem k finančním možnostem farnosti od r.2004. Na snímcích je patrné působení tesaříka trámového.

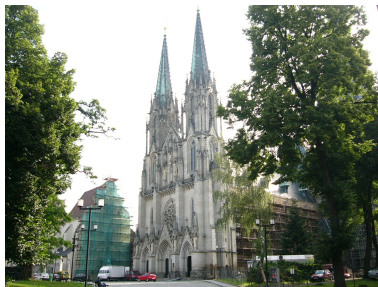
**Katedrála Sv. Václava v Olomouci** Při rozsáhlých opravách byla ošetřena mikrovlnnou technologií od dřevokazného hmyzu i dřevokazných hub. Těžkodostupná místa bylo nemožné bez nákladného lešení průběžně kontrolovat a opravovat. Proto se působením dlouhotrvající vlhkosti objevil výskyt dřevokazných škůdců různého druhu.

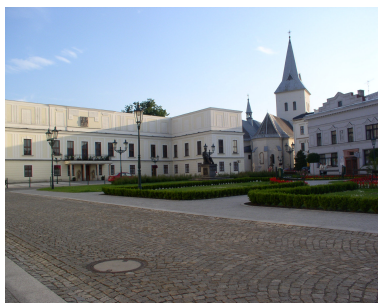
**Laryschův zámek Karviná-Fryštát** Napadená podlaha dřevomorkou domácí v poměrně velkém rozsahu po prasknutí vodovodního potrubí. I po rychlém odstranění závady přílišná vlhkost v sutích nad klenbami vytvořila podmínky pro její růst. Hloubkovým prozářením zdí a sutí se jí podařilo odstranit.

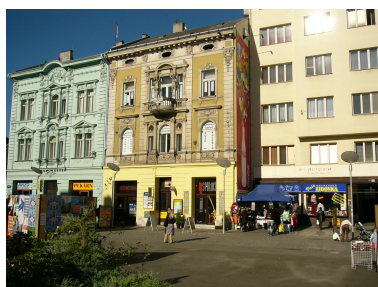
**Ostrava** Památkově chráněný objekt měl promočené zdi následkem havárie vodovodního potrubí. Zdi o tloušťce 70 cm byly vysušeny mikrovlnnou technologií za 6 dnů. Při vysušování nesmělo dojít k poškození štukové výzdoby.

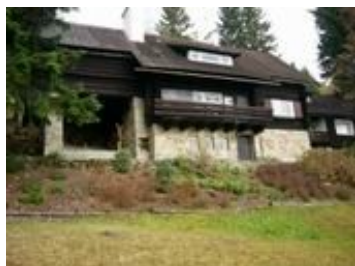
**Valašský ateliér u Hofmanů** na Soláni. V krásné roubenici bylo napadeno dřevomorkou vnitřní jádro v důsledku nesprávně odvětrávané koupelny vložené do staršího objektu,

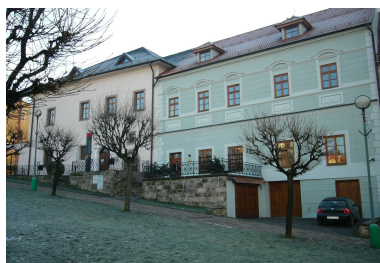
V **Muzeu mincí a medailí v Kremnici** byly likvidovány dřevokazné houby ve starých důlních štolách. V tomto případě bylo nutno řešit petrifikaci částí dřevěných trámů a také zásadní změny hydroklimatických podmínek, aby nenastala recidíva.
